# 摄像机常见异常处理

部门：中国云与计算数据存储与机器视觉解决方案部

时间：2020年3月6号

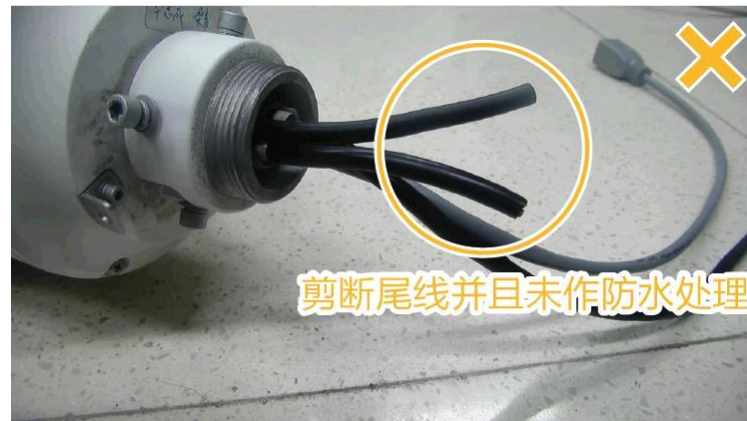
错误示例

- 对于不使用的尾线，如音频线、视频线等，直接剪断。
- 对于已经剪断的尾线，未作任何防水处理。

- 禁止剪断任何尾线，包括不使用的尾线，如音频线、视频线等。
- 对于所有尾线，在接口处都必须使用防水胶带完全缠绕，以达到防水目的。
- 绝缘防水处理操作到位。
- 裸露在外面的线缆需要使用波纹软管防护。

对于不当操作而剪断的尾线，在剪断的地方使用防水胶带将缝隙完全密封，如右图所示。

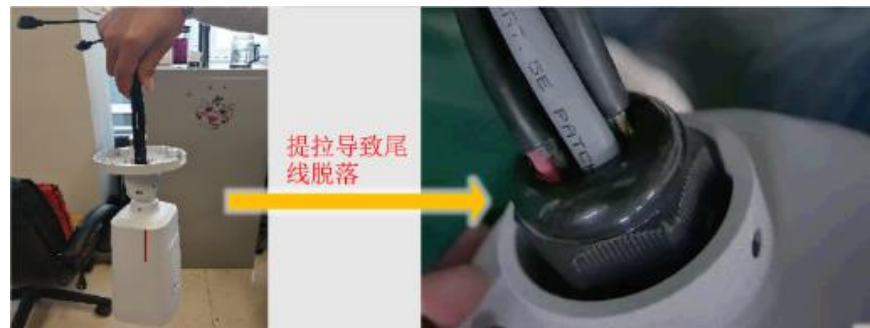
错误示例

- 尾线松脱，导致其与PG头之间出现缝隙，无法防水。
- 尾线与接口板连接处松脱，导致相应的线缆失效，如电源线松脱则无法上电。

搬运设备时，直接提拉尾线，导致尾线松动甚至脱落。

搬运设备时，使用双手合抱机身将摄像机捧起，禁止提拉尾线，如图所示。

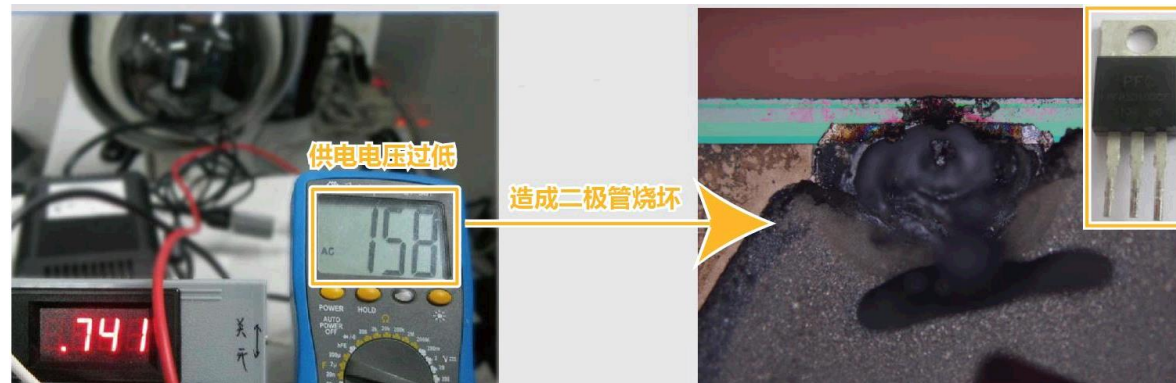
示例图

- 输入电压过低，导致摄像机不断重启，严重导致内部器件损坏。
- 输入电压过高，整流桥被烧坏，无法正常上电，摄像机直接故障。

- 适配器的电源线太细，线损过大，摄像机红外灯开启后，导致输入电压过低。
- 电源线太细，电压降幅过大，接入摄像机后电压过低。
- 适配器输入不稳定，不符合电压标准；或者摄像机输入电压不符合要求。

- 摄像机输入电压符合要求（电压要求范围：DC12V  $\pm 25\%$ ），铭牌上有电压和功率。
- 大功率摄像机（球机、大筒）防止线缆过长导致设备反复重启。

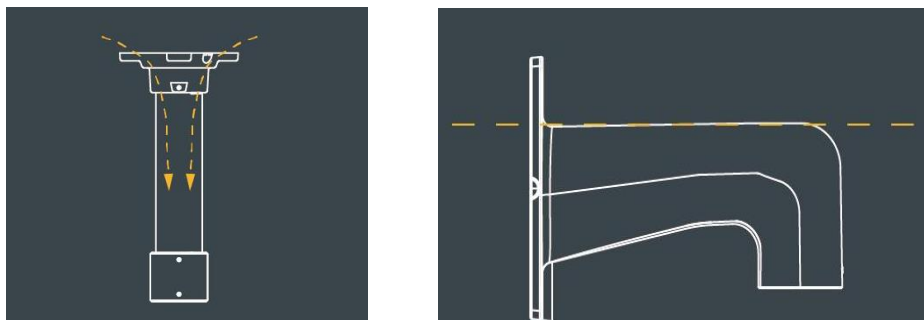
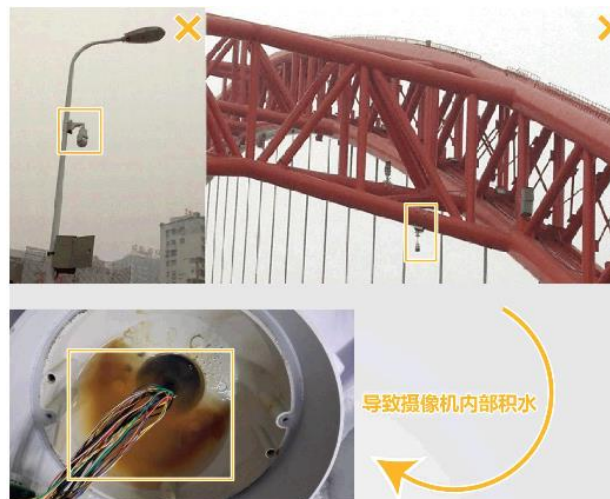
选配了错误的支架，导致摄像机内部进水。

室外安装需要选配正确的支架。

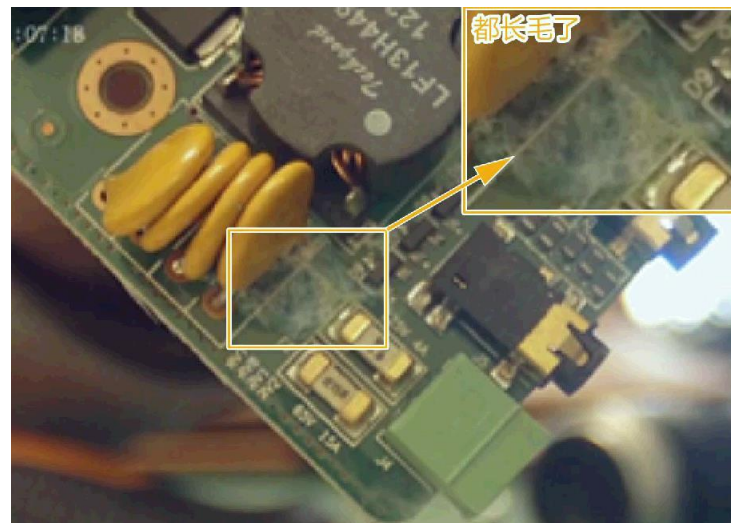
设备损坏示例

室内设备安装在室外，导致设备进水，损坏。  
设备进水，导致主板发霉，如右图所示。

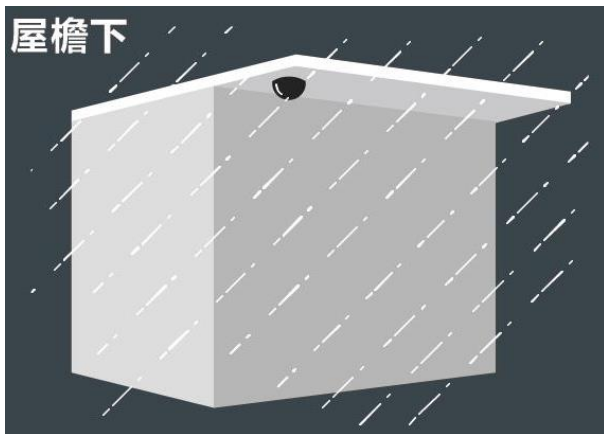
错误示例：半球安装在室外或者开放区域

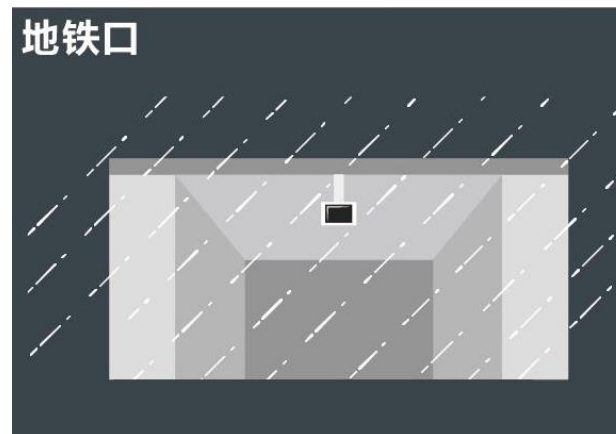
错误示例：枪机不配护罩，直接安装在室外

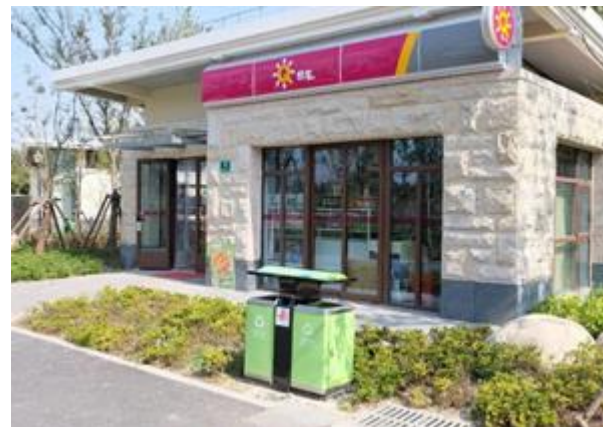
专门做智能业务的摄像机，未按照智能业务安装，导致准确率偏低。

错误场景示例---点位选择错误

- 人脸场景需要行人按照约束的方向行走。
- 人脸抓拍摄像机最好能正对人脸。

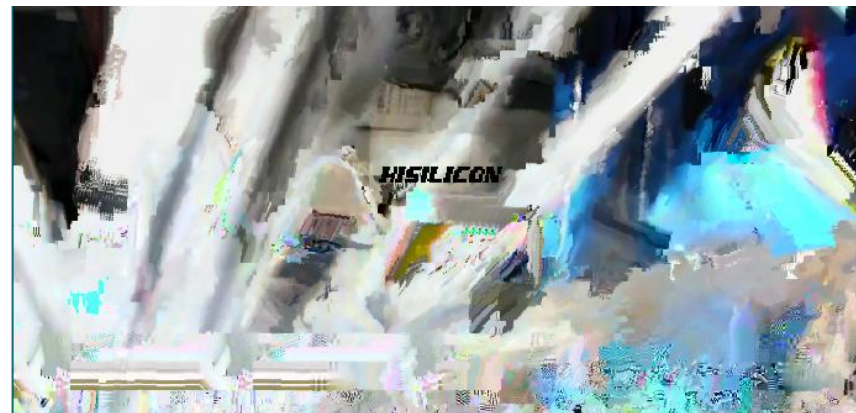
画面严重花屏

实况画面出现花屏，CPU占用率达到100%。

同时使用高帧率（50或60帧）、高码率（如8M）、录像、抓拍、超强纠错、巡航轨迹和行为分析中的多个或全部功能会增大系统负荷，导致CPU性能不足。

根据实际需要修改帧率、码率，或者关闭录像、抓拍、超强纠错、巡航轨迹或行为分析中的部分功能。

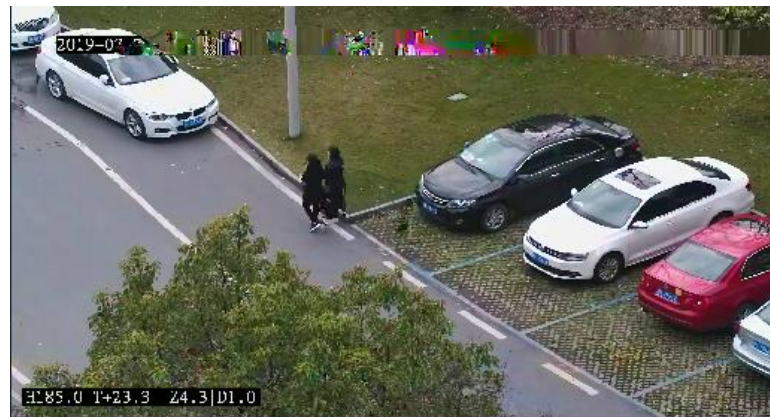
实况画面花屏或者卡顿

实况画面出现花屏或者卡顿。

网络情况不好，导致丢包率高。

修改网络传输协议类型为TCP。具体操作步骤如下：

1. 登录摄像机Web页面，选择“高级配置 > 系统配置 > 本地参数 > 播放参数”。
2. 修改协议类型为TCP。
3. 单击“保存”。

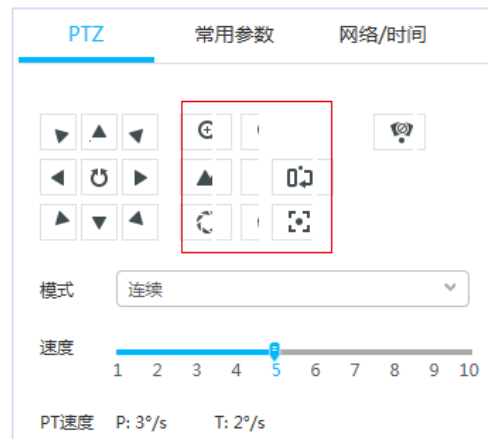
界面按钮显示异常

云台配置界面，雨刷等图标按钮显示异常，如图所示。

删除浏览器缓存，并重启浏览器。具体操作步骤如下：

1. 打开浏览器“Internet选项”。
2. 选择“常规”页签。
3. 单击“删除”，清理浏览器缓存。
4. 单击“确定”。
5. 重启浏览器，重新登录Web页面。

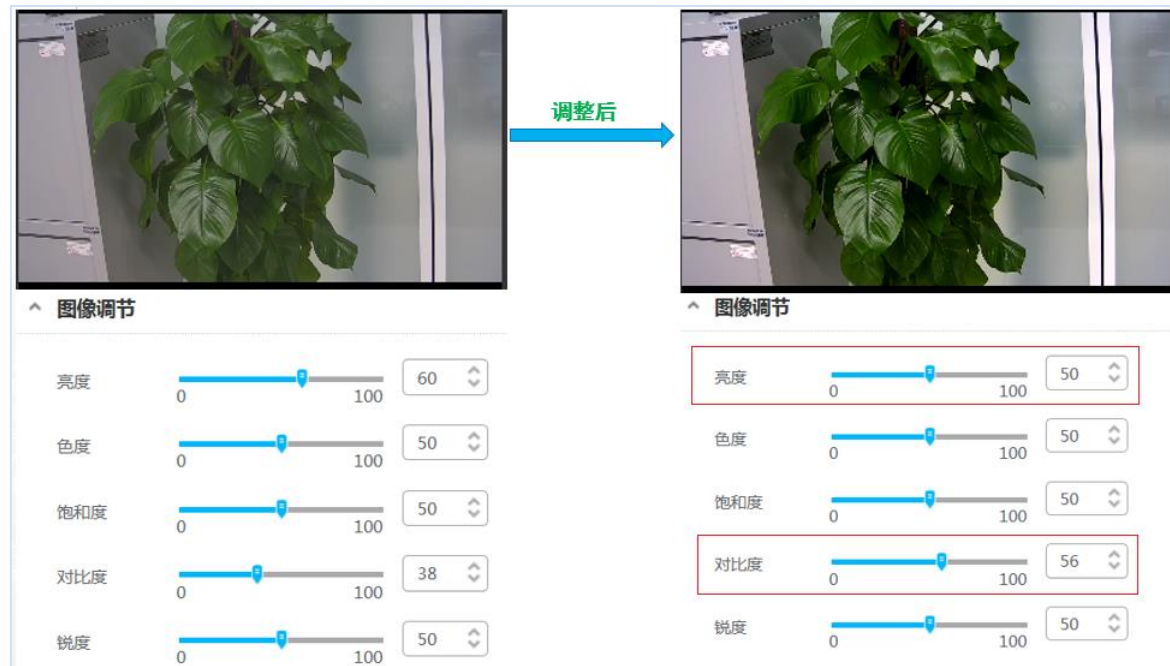
调试前后对比

画面不通透，又被形容为图像“发朦”，如左图所示。

画面的动态范围不够引起的，可通过调整画面亮度、对比度来改善图像效果。

1. 登录SDC Web页面，进入“高级配置 > 音视图 > 图像参数 > 图像调节”。
  2. 修改图像调整参数中的“亮度”，将亮度值稍降低；
  3. 修改图像调整参数中的“对比度”，将对比度稍微提高。
- 如右图所示，画面效果在图像参数调整之后有较明显的改善。

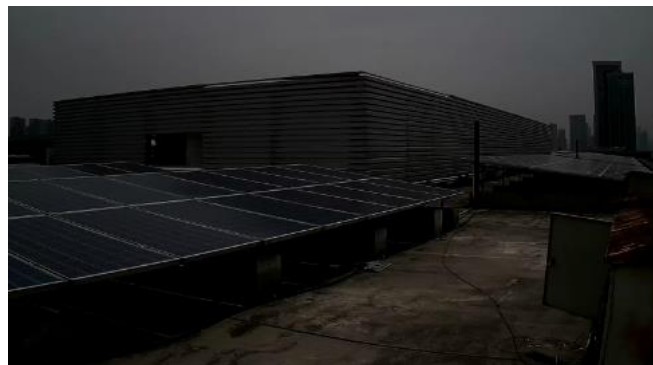
画面显示偏暗

画面偏暗或者偏亮，是由于曝光不合理或默认值参数对场景的适应不足引起，如右图所示。

- 镜头外观清洁程度
- 曝光参数，如曝光补偿系数等
- 亮度
- 对比度
- 光圈大小

1. 排查镜头，是否有存在镜面模糊、进水、油渍等异常；  
如使用的是光圈可变的镜头，建议查看光圈大小是否合适，调整光圈大小直至画面亮度合适。  
光圈大小的调整可参见镜头光圈调整；
2. 登录SDC Web页面，进入“高级配置 > 音视图 > 图像参数 > 曝光”，如右图所示，调整“曝光补偿系数”，直至图像画面亮度适中。
3. 在SDC Web页面，进入“高级配置 > 音视图 > 图像参数 > 图像调节”，调整“亮度”和“对比度”，如右图所示，直至画面效果满足需求。

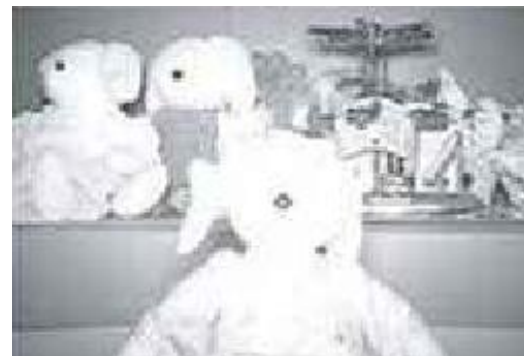
画面显示异常

在个别场景下，因画面中存在离镜头较近且强反光的物体（如墙壁、树叶等），摄像机夜间红外的效果易出现过曝的情形，画面中央过亮且看不清楚细节。

1. 登录SDC Web页面，进入“高级配置 > 音视图 > 图像参数 > 红外灯控制”。
2. 开启“智能红外”功能。

若开启智能红外后，画面依然存在轻微过曝，可适当调低“智能红外等级”参数。如有反光物体遮挡，导致红外画面过暗，可关闭智能红外或调节摄像机角度。

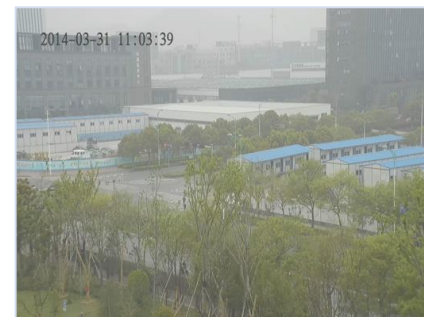
画面模糊

极端天气导致监控画面无法清晰显示有效图像，比如大雾、雾霾天气。在大雾或雾霾天气情况下，摄像机监控画面受严重影响

1. 在SDC Web页面的“高级配置 > 音视图 > 图像参数 > 图像增强”中开启“透雾模式”。

若选择手动模式，则可手动设置“透雾等级”，透雾等级越高，画面越清晰。但过高会导致画面失真，根据实际需要调整具体参数值。
